Autostrada A2, Lotto 7n - 1 Galleria Melide - Grancia

Descrizione oggetto

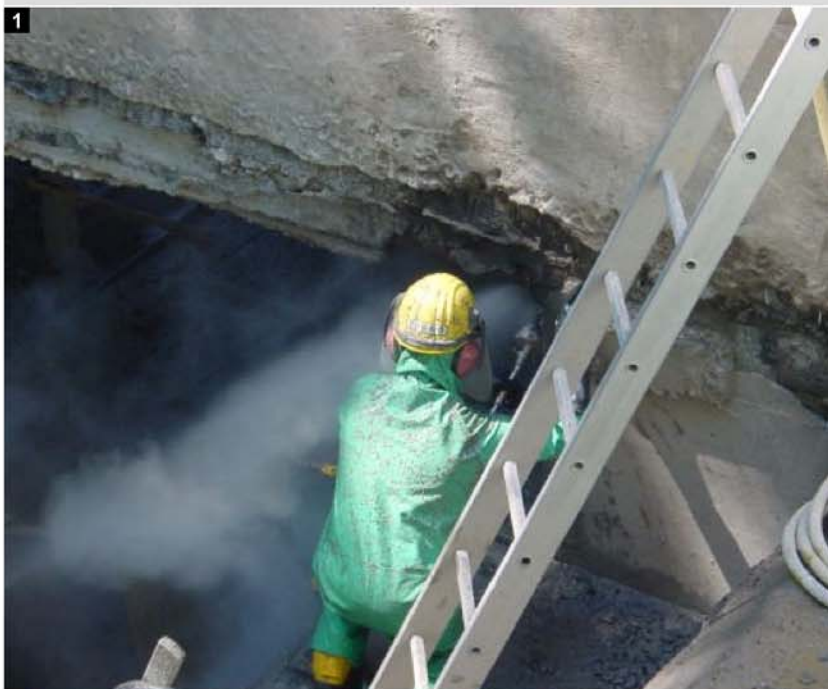
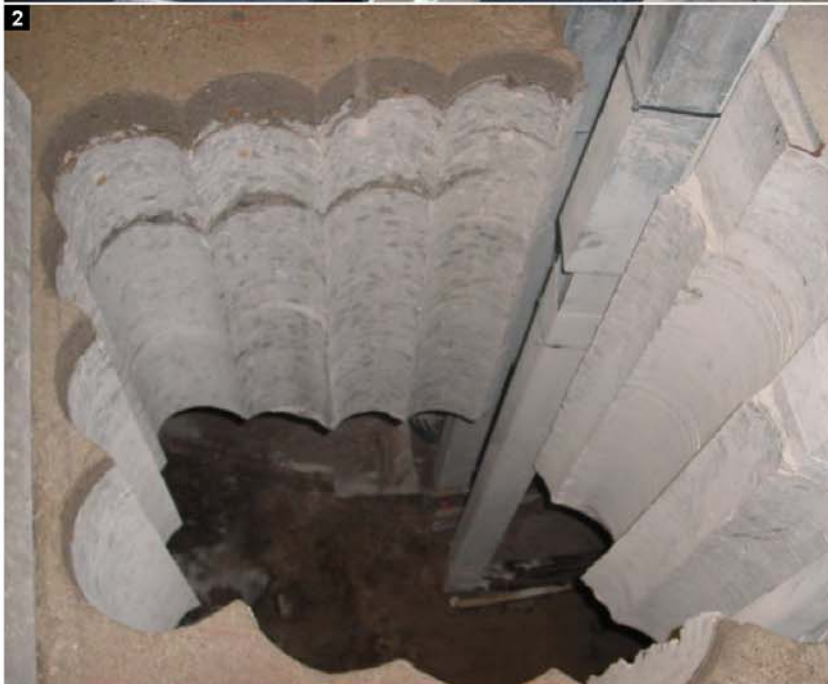
1. idrodemolizione canalere aria viziata
2. carotaggi accesso canale aria fresca
